# Fragmente im Verlauf einer Wurzelkanalbehandlung – Ursachen, Strategien zur Entscheidungsfindung und Erfolgsbeurteilung

## Zusammenfassung

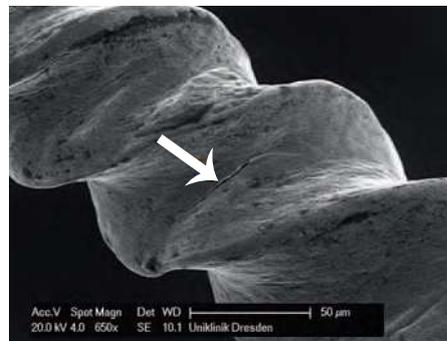
**Abb. 1 – REM-Aufnahme einer NiTi-Feile mit einer Torsionsfraktur**

Für die Möglichkeit zur Anfertigung der REM-Aufnahmen (Abb. 1 und 2) gilt mein besonderer Dank Herrn Dr. G. Richter, Poliklinik für zahnärztliche Prothetik im Universitätsklinikum Dresden.

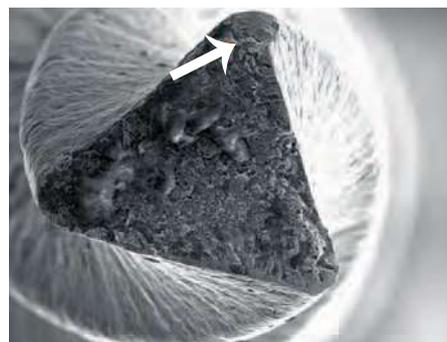
**Abb. 2 – REM-Aufnahme einer NiTi-Feile mit einer Ermüdungsfraktur im Querschnitt**

deutlich erhöht. Lange konische Fragmente sind häufig ein Hinweis auf eine Ermüdungsfraktur, während kurze Fragmente eher für Torsionsfrakturen typisch sind. Die Ermüdung der Instrumente ist abhängig von der jeweiligen Legierung der Instrumente. Plastische Verformungen der Instrumente sind Frühwarnsignale, die häufig bei 2- und 4%ig geformten Instrumenten beobachtet werden können. Innerhalb der Legierung entwickeln sich Mikrorisse, die auch bei einmaliger Nutzung und trotz Verwendung eines Endodontie-Motors zu einer Fraktur führen können. Im Gegensatz zur Aufbereitung mit Handinstrumenten werden Instrumente in drehmoment-kontrollierten Motoren häufig mit etwa 4–5 U/s angetrieben. Damit erhöht sich die Effektivität der mechanischen Aufbereitung und die Zeit der Aufbereitung kann erheblich verkürzt werden. Demgegenüber verringert sich die Reaktionszeit auf atypische Belastungen und der Verschleiß der Instrumente nimmt durch die erhöhte Rotations- und Biegebelastung zu. Das individuelle Reaktionsvermögen und die Tastsensibilität genügen häufig nicht, Instrumente vor Überbelastungen zu schützen. Während Torsionsüberbelastungen durch geeignete Endodontie-Motoren rechtzeitig erfasst werden können, ist ein Ermüdungsbruch nicht rechtzeitig unter Praxisbedingungen ermittelbar.

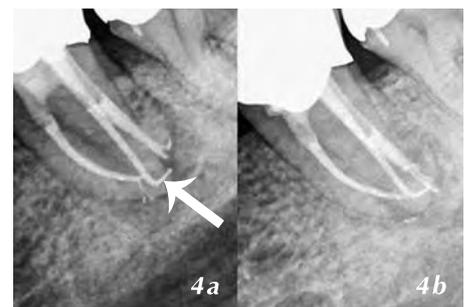
**Abb. 4a – Das zum Abschluss der Aufbereitung frakturierte Instrument wurde belassen und sofort mit einer Wurzelkanalfüllung thermoplastisch abgedichtet**  
**Abb. 4b – 6 Monate nach Abschluss der Therapie ist eine deutliche Verkleinerung der periapikalen Aufhellung zu erkennen**

betrifft vor allem Fragmente in schwer zugänglicher Lage innerhalb oder unterhalb einer Wurzelkanalkrümmung (Abb. 4a). Eine regelmäßige Röntgenkontrolle ermöglicht die indirekte Kontrolle des Heilungsverlaufs. Die Verkleinerung der periapikalen Aufhellung dient als Hinweis für eine erfolgreiche antimikrobielle Therapie (Abb. 4b). Der Verbleib des Fragments zieht keine weitere invasive Therapie nach sich, wenn eine Heilungstendenz erkennbar ist und keine pathologischen klinischen Befunde vorliegen.

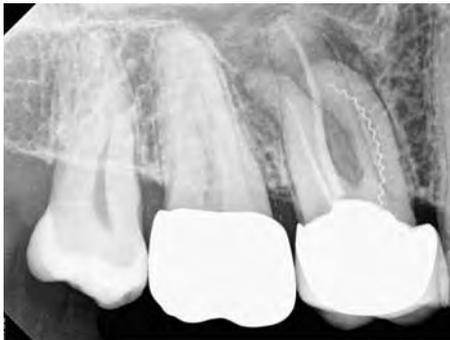
**Abb. 5 – Tube-Technik**

**Abb. 5a – Am Zahn 16 kam es zu einer Fraktur eines Lentulos. Die ausgedehnte periapikale Aufhellung bis in den Bereich der Trifurkation macht eine Entfernung des Fragments erforderlich.**

um das luxierte Fragment mit zwei bis drei zusätzlichen Wurzelkanalinstrumenten zu verdrehen und mittels Zugkraft zu entfernen. Das Prinzip der Tube-Technik<sup>23,24</sup> besteht darin, das Fragment innerhalb einer Hülse einzuklemmen (Abb. 5a–d). Entweder gelingt dies mechanisch mithilfe eines Dorns (z. B. IRS-System) oder chemisch mithilfe eines chemisch härtenden Klebers (z. B. Cyanacrylat). Die Tube-Technik ist an einen geradlinigen Zugang zum Fragment gebunden und muss innerhalb der Hülse mindestens 2–3 mm eingefasst sein, um erfolgreich entfernt zu werden.

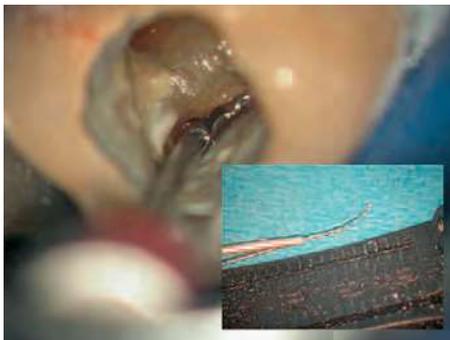
**Abb. 5b, c – Nach Freilegung gelingt es, das Fragment mithilfe einer Tube-Technik mechanisch einzuklemmen und zu entfernen**

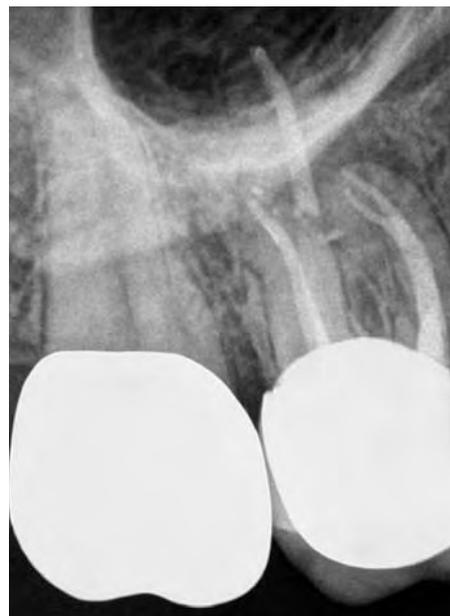
**Abb. 5d – 6 Monate nach Abschluss der Behandlung ist eine deutliche Verkleinerung der periapikalen Aufhellung erkennbar**

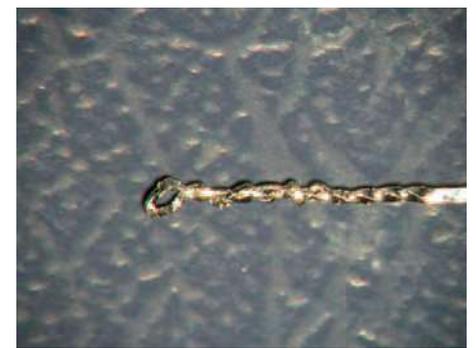
**Abb. 6a – Loop-Technik**

**Eine zu einer Öse geformte Kerr-Feile ermöglicht die Entfernung schwer entfernbarer Fragmente**

zu einer Öse gewickelten biegbaren Draht auch in gekrümmten Anteilen des Wurzelkanalsystems eingefasst werden. Das Hinzufügen weiterer Instrumente klemmt das Fragment mechanisch ein, so dass es nach vorangegangener Lockerung entfernt werden kann (Abb. 6a–d).

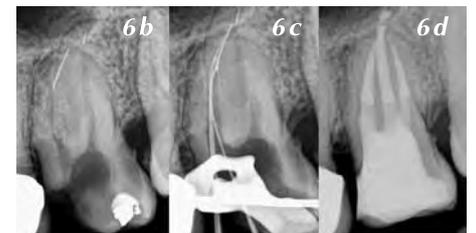
**Abb. 6b – In apikaler Lage sind mesio-bukkal und palatinal Fragmente zu erkennen. Der Zahn wurde nicht verschlossen, sodass das Wurzelkanalsystem mikrobiell infiziert vorlag.**

**Abb. 6c – Unter Kofferdam wurde das Fragment in einer Öse mit einem zusätzlichen Wurzelkanalinstrument mechanisch eingeklemmt und entfernt**

**Abb. 6d – Nach der Entfernung beider Fragmente gelangen eine vollständige Aufbereitung und der thermoplastische Verschluss des Wurzelkanalsystems**

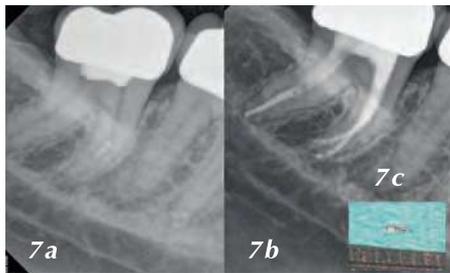
Abb. 7 – US-Technik

Abb. 7a – Unterhalb der Wurzelkanalkrümmung am Zahn 48 frakturierte eine NiTi-Feile als Folge einer Torsionsüberlastung

Abb. 7b – Mithilfe der Ultraschall-Technik gelang es, unter Erhalt des Wurzelkanalverlaufs das Fragment vollständig zu entfernen

Abb. 7c – Nach Entfernung erfolgt die Kontrolle auf Vollständigkeit des 2 mm langen Fragments. Insbesondere das Vorhandensein der Instrumentenspitze wird unter vergrößerter Sicht kontrolliert.

der Größe ISO 25 (z. B. IrriK, VDW, München) genutzt. Die Schwingungen werden seitlich auf das Fragment übertragen, so dass es in Schwingung versetzt wird und sich aus der Dentinverankerung löst (Abb. 7a–c und 8a, b).

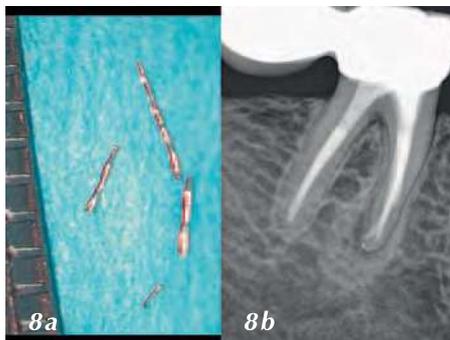
Abb. 8a – Mithilfe der Ultraschall-Technik gelang es, vier Fragmente aus dem Zahn 46 vollständig zu entfernen

Abb. 8b – 6 Monate nach Abschluss der Behandlung ist im Vergleich zur Ausgangsaufnahme (vgl. Abb. 3) eine Verkleinerung der apikalen Aufhellung zu erkennen

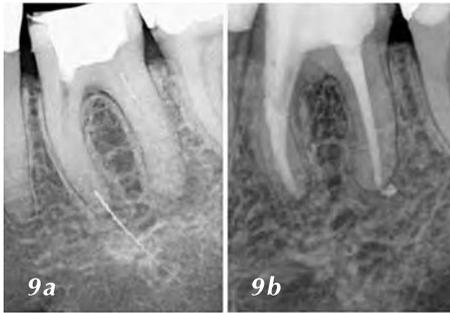
**Abb. 9a – Das apikal überinstrumentierte Fragment am Zahn 36 ließ sich orthograd nicht entfernen**

**Abb. 9b – 6 Monate nach Abschluss der retrograden minimalinvasiven chirurgischen Entfernung ist eine Verkleinerung der apikalen Aufhellung zu erkennen**

Scheiden orthograde Entfernungsv erfahren aus, so besteht bei einer fortbestehenden endodontischen Erkrankung als letzte Möglichkeit eine zahnerhaltende Therapie mithilfe resektiver Verfahren bei gleichzeitiger retrograder Wurzelkanalbehandlung (Abb. 9a, b).
